## Ergebnisse der Kanalinspektion

<b>untersuchte Liegenschaft / -en:</b>	Musterstraße 134
<b>weitere Anschlussnehmer:</b>	
<b>Eigentümer /ZBV:</b>	Stadtentwässerung Frankfurt am Main Goldsteinstraße 160 60528 Frankfurt am Main
<b>Datum der Untersuchung:</b>	15.06.2019
<b>ausführende Firma:</b>	B - F Sonderabfall GmbH

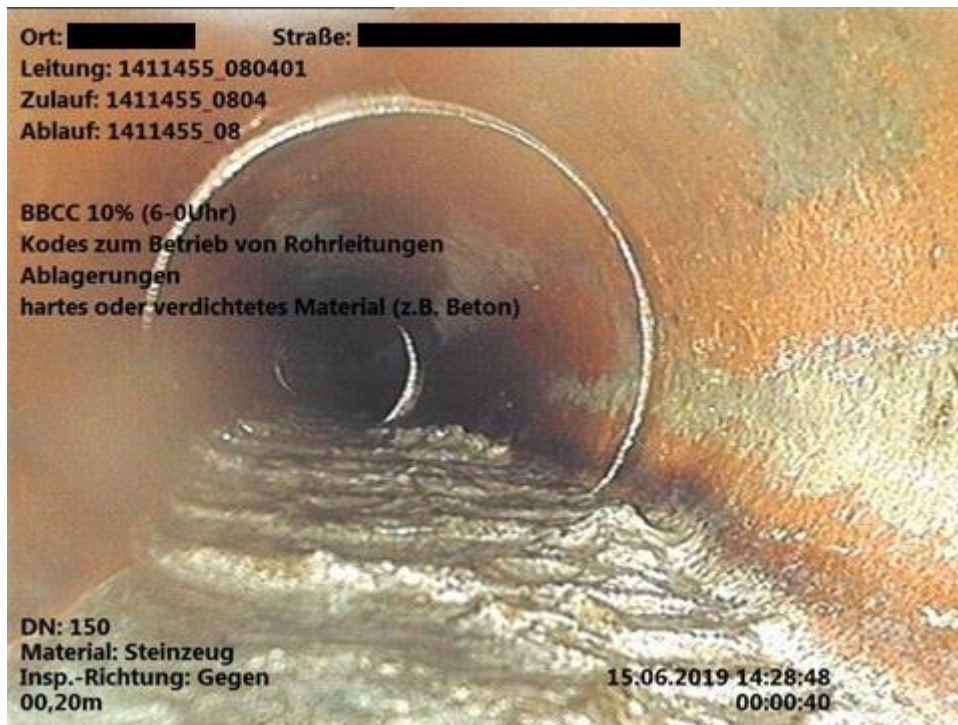
**Foto:**  
 190615142848.jpg  
**Entfernung:**  
 0,20 m

**Zustand:** BBC C Ablagerungen hartes oder verdichtetes Material (z.B. Beton)  
**Video:**  
 1411455\_080401.MP4

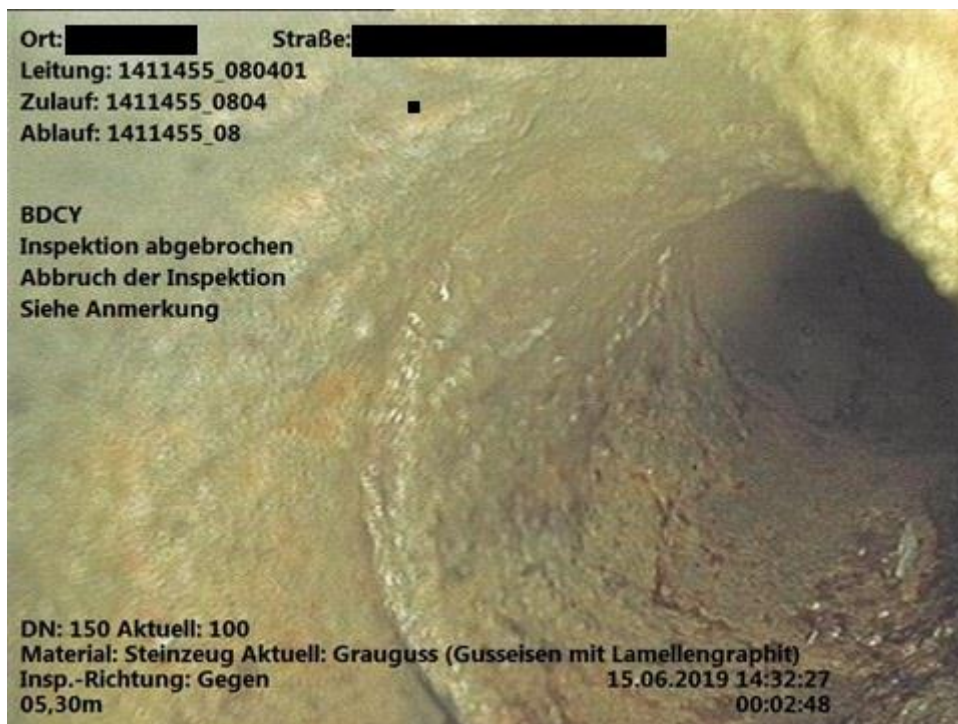
**Foto:**  
 190615143227.jpg  
**Entfernung:**  
 5,30 m

Hinweis: baulich bedingter Inspektionsabbruch

**Zustand:** BDC Y Inspektion abgebrochen Abbruch der Inspektion, Kamera kommt aufgrund des Bogens nicht weiter  
**Video:**  
 1411455\_080401.MP4

Station	Bild Nr.	Beschreibung Langtext	Hinweis/ Sanierungsempfehlung	von Station	bis Station
0,00		Rohranfang			
0,20		Krümmung der Leitung nach rechts oben			
0,20	190615142848.jpg	Ablagerungen hartes oder verdichtetes Material (z.B. Beton)			
3,60		Werkstoff Polyvinylchlorid hart			
4,00		Anschluss Abzweig- Rohr mit einem vorgefertigtem Verbindungsstück offen			
4,40		Anschluss Abzweig- Rohr mit einem vorgefertigtem Verbindungsstück offen			
4,80		Anschluss Abzweig- Rohr mit einem vorgefertigtem Verbindungsstück offen			
5,00		Dimensionswechsel			
5,00		Werkstoff Grauguss (Gusseisen mit Lamellengraphit)			
5,30		Krümmung der Leitung nach rechts oben			
5,30		Allgemeine Anmerkung: Kamera kommt durch 87 grad bogen nicht weiter			
5,30	190615143227.jpg	Inspektion abgebrochen Abbruch der Inspektion, Kamera kommt aufgrund des Bogens nicht weiter	Inspektion durch Eigentümer zu vervollständigen, ggfls. Sanierung der Schadstellen	5,30	5,30

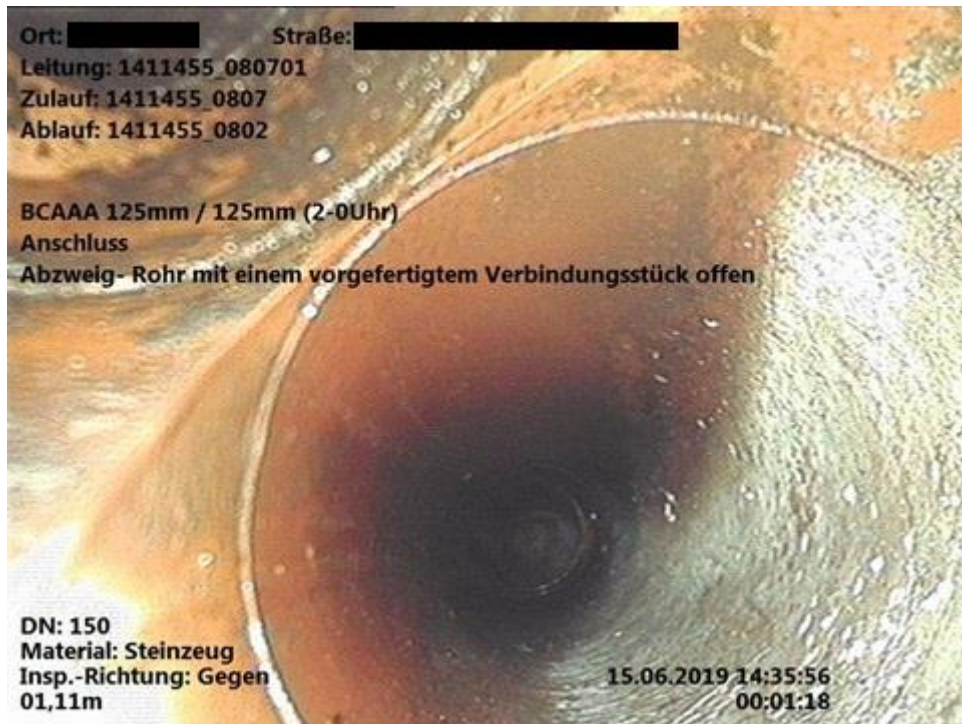
**Foto:**  
190615143556.jpg

**Zustand:** BCA A A Anschluss Abzweig- Rohr mit einem vorgefertigtem Verbindungsstück offen, 2 Uhr, Kamrera lässt sich nicht einsetzen

Station	Bild Nr.	Beschreibung Langtext	Hinweis/ Sanierungsempfehlung	von Station	bis Station
0,00		Rohranfang			
0,20		Krümmung der Leitung nach rechts oben			
0,80		Krümmung der Leitung nach links oben			
1,10	190615143556.jpg	Anschluss Abweig- Rohr mit einem vorgefertigtem Verbindungsstück offen, 2 Uhr, Kamrera lässt sich nicht einsetzen	Inspektion durch Eigentümer zu vervollständigen, ggfls. Sanierung der Schadstellen	1,10	1,10
1,30	190615143621.jpg	Rohrende, Drainage	Anschluss fachgerecht verschließen (Information siehe Seite 2)	1,30	1,30

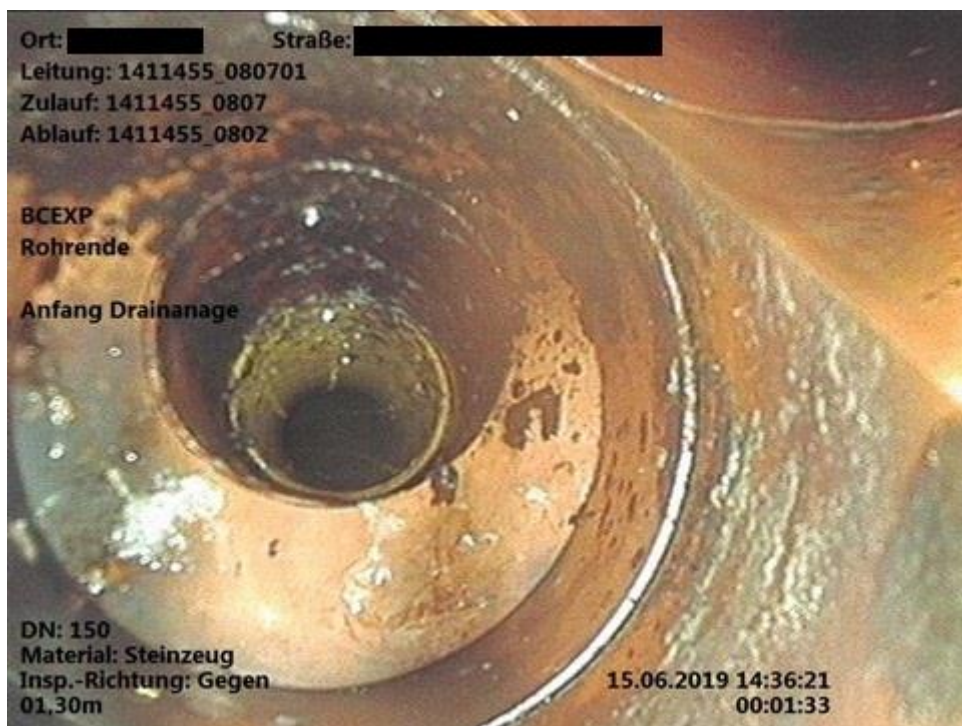
**Foto:**  
190615143621.jpg

**Hinweis:** baulich bedingter Inspektionsabbruch/vermutlich Falschanschluss (Drainage)

**Zustand:** BCE XP Rohrende, Drainage

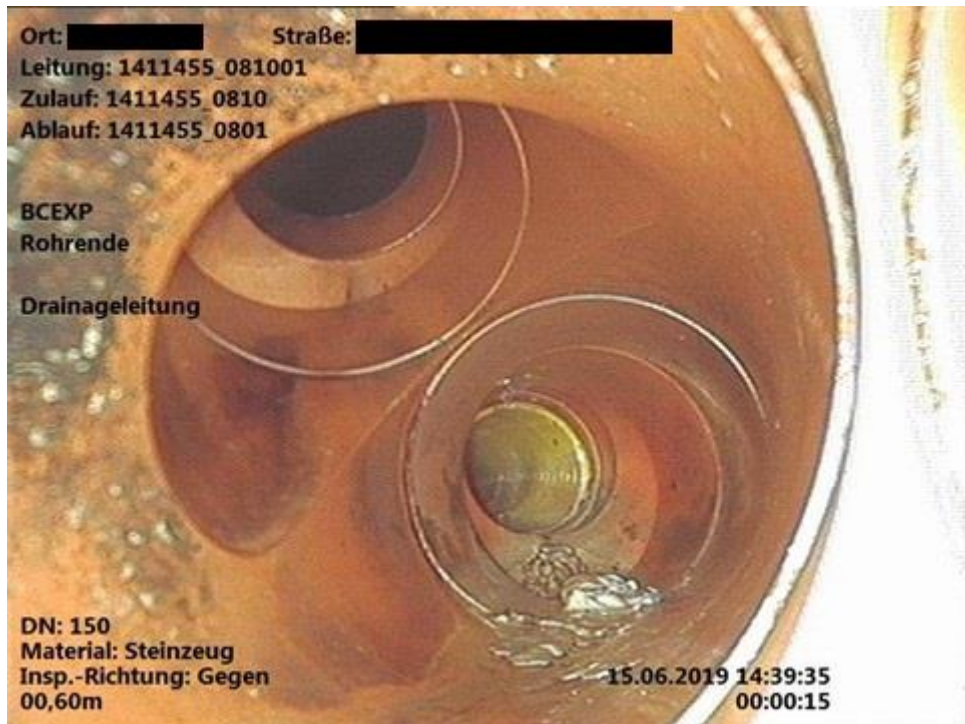
**Foto:**  
190615143935.jpg  
**Entfernung:**  
0,60 m

**Hinweis:** vermutlich Falschanschluss (Drainage)

**Zustand:** BCE XP Rohrende, Drainage  
**Video:**  
1411455\_081001.MP4

Station	Bild Nr.	Beschreibung Langtext	Hinweis/ Sanierungsempfehlung	von Station	bis Station
0,00		Rohranfang			
0,20		Anschluss Abzweig- Rohr mit einem vorgefertigtem Verbindungsstück offen			
0,60	190615143935.jpg	Rohrende, Drainage	Anschluss fachgerecht verschließen (Information siehe Seite 2)	0,60	0,60
